# 1998年東日本豪雨災害による人的被害と避難行動について

今村文彦\*・片田敏孝\*\*

\* 東北大学大学院工学研究科附属災害制御研究センター

Study on Human damage and evacuation behavior in the case of heavy flood in the eastern Japan in 1998

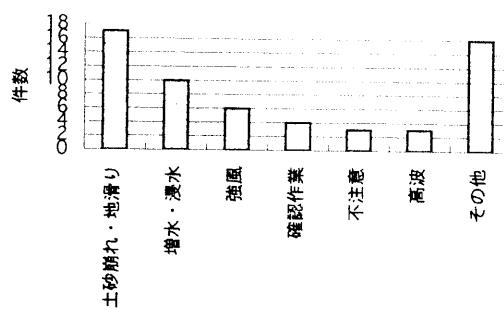
Fig. 1 Causes of the killed in case of floods off 1998

全体を通して、平成10年の洪水による人的被害の特徴をまとめる。今回の犠牲者は総計で59名に及ぶ。まず、Fig.1に示す犠牲者の原因別では、土砂崩れ、崖崩れが最も多く、最近の洪水被害の特徴と一致している。すでに、昭和51年の9月に来襲した台風17号による災害について調査した京都大学防災研究所は、その報告書の中で「近年予報や伝達組織の改善により死者数は減ってきているが、その中に占める土石流・山崩れの被害者数の割合の増加が見られ、また、人口や

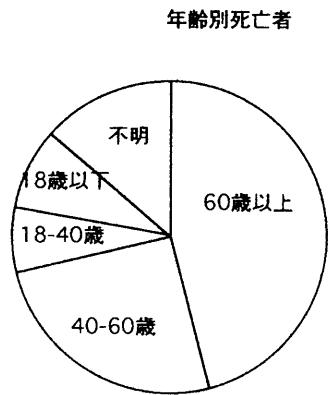
Fig. 2 Age of killed in case of floods of 1998

住宅の過密化による浸水家屋の増大が注目される」と述べている。さらに、確認作業や不注意により洪水に流された例も多く、対応の難しさを示す結果となっている。次に、Fig. 2 に示す年齢別の犠牲者を見ると、60歳以上の方が多く、18歳以下の若年齢層も含めると、過半数以上を占めることになる。今回も、災害弱者と言われる

年齢層での犠牲が多かった。なお、土砂崩れと災害弱者とも関連はないが、増水、確認作業、不注意などの原因による犠牲者はほとんどが高年齢者層である。

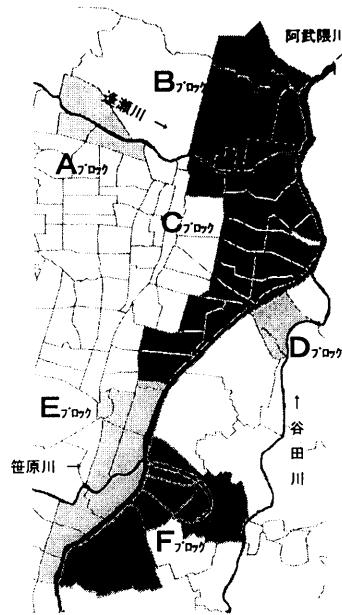
Fig. 3 Site of field investigation for evacuation

を紹介する（片田・及川, 1998）。調査対象地域はFig. 3 に示す。

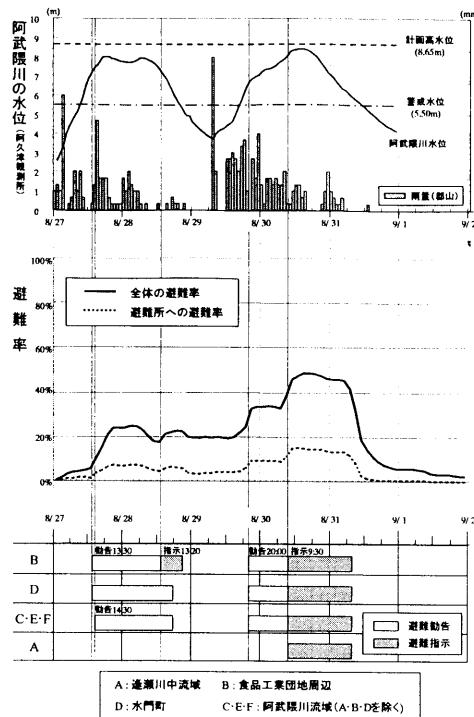
Fig. 4 Percentage of the people who evacuated in each region

Fig. 4 には、今回の水害における住民個人単位での避難行動の経時変化を、阿武隈川水位（阿久津観測所）、降雨、避難勧告・指示の発令状況と共に示す。調査対象地域の約50%の住民が避難。避難所への避難は1/3程度にとどまり、多くの住民は避難所以外の親戚・知人宅、ホテル、健康ランドなどへ避難している。避難人数の推移は避難情報の発令状況と密接に連動している。回答者の避難行動は、避難勧告・指示の発令や切り替え、解除との連動性が極めて強いことがわかる。全体の避難率のピークは、8月30日の正午付近で約50%となっており、回答者の半数は避難を行っていることが確認できるものの、避難所への避難率は同時点で約16%程度となっている。回答者の多くは、不特定多数の住民が集まる避難所ではなく、快適性やプライバシーなどの理由から、親戚・知人宅、ホテル、健康ランドなどへ避難している。このような指定避難所以外への移動は、那珂川（茨城県）でも見られ、茨城大学（1998）の調査による

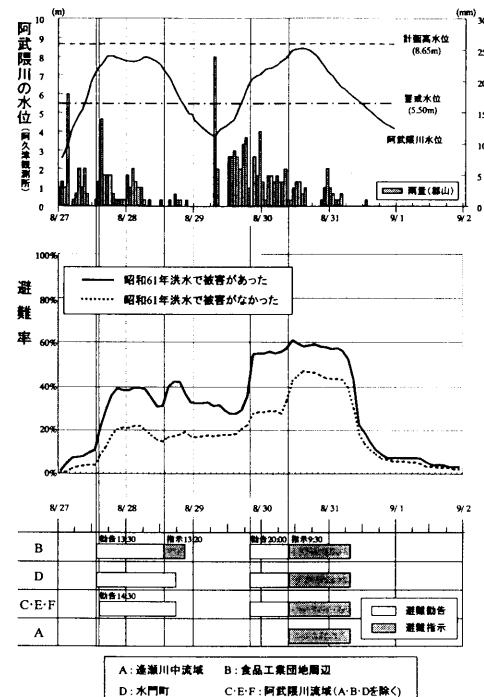
Fig. 5 Percentage of the people with and without previous experiences who evacuated.

過去に浸水被害経験(昭和 61 年水害)を有する住民の避難率は極めて高いことが、Fig.5 により確認された。各地区の今回の浸水状況や過去の浸水履歴によって避難率が異なる。昭和 61 年水害において浸水被害を経験した住民の避難率が、浸水被害を経験しなかった住民の避難率を大幅に上回っている。地域ブロック毎の避難率では、昭和 61 年水害で被害が甚大だった B・D ブロックの避難率が極めて高い。なかでも D ブロックは、今回は浸水被害を免れているにもかかわらず、避難勧告・指示の発令形態がほぼ D と同様で、昭和 61 年水害と今回の両水害において浸水被害を受けている C・E・F ブロックと比べて、高い避難率となっている。このことからも、地域の過去の浸水履歴が避難率に大きな影響を及ぼすことがわかる。B ブロックにおいては、今回の水害で浸水被害のあった地域の方が避難率が高くなっている。避難勧告・指示を発令しても、過去の浸水経験が無い地域、あるいは過去の水害において浸水経験が軽微

であった地域の住民においては、避難が迅速に行われていない。このような地域の住民は、水害を経験し学習することによって、「あの時は大丈夫だった」「あの時はこの程度ですんだのだから、今回もこの程度ですむんだろう」といった経験依存の甘い水害意識が広がっていることが考えられる。

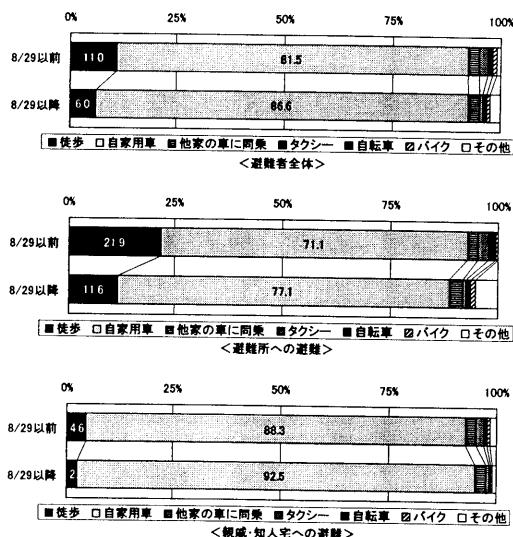
Fig. 6 Principle means for evacuation

Fig. 6 にあるように避難手段として自家用車が多用された。市内の浸水箇所で大渋滞が発生。郡山市洪水ハザードマップでは、徒歩での避難が前提とされているが、実際には多くの住民が自家用車による避難を行っている。このため、1 度目の発令の時期である 8 月 29 日以前には、道路の冠水箇所に車で進入したことによって、激しい渋滞が発生し、避難所まで 5 ~ 6 時間の移動時間を要したケースも見られた。しかし、2 度目の発令の時期である 8 月 29 日以降はほとんど渋滞は生じていない。2 度目の発令の時期では、1 度目の避難の際に把握した道路の冠水状況を参考にして、渋滞や冠水箇所を避けるようなルート選択が住民個人の中で行われていた結果であると考えられる。

浸水が迫ってきたときには、住民がまず行う被害軽減行動は、自家用車を安全な場所へ移動する行動であった。このような行動によって高所の路肩に駐車された車なども、渋滞を助長する要因となっている。

洪水災害時においては、一般に徒歩での避難が前提とされているが、実際には自家用車での避難がほとんどであった。行政として徒歩による避難を求める場合には当然の理由もあるが、それが住民の行動意向と大きくかけ離れている現状は直視しなくてはならない。避難先、避難手段などの住民の避難意向を踏まえ、洪水時の適切な避難計画の再検討が必要であろう。自家用車での避難は、災害弱者の避難や避難所以外の親戚・知人宅などへの避難においては利用を認めるべきではないか。その際ににおいて、道路の冠水箇所、危険個所をあらかじめ情報提供しておくことも必要である。
